## PRZEWODNIK OGNIOWY PU Europe

# PALNOŚĆ PRODUKTÓW IZOLACYJNYCH

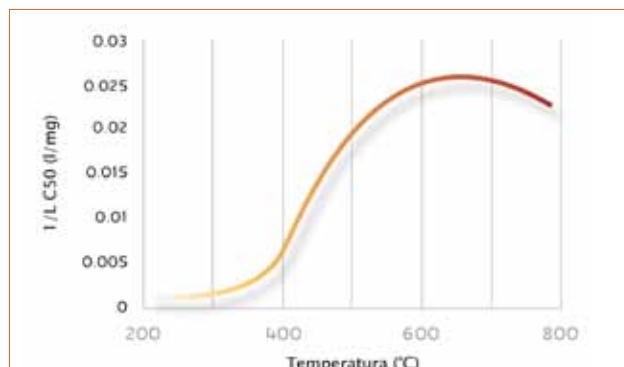
Ilustracja 1: Potencjał toksyczności produktów ze sztywnej pianki poliuretanowej w zależności od temperatury

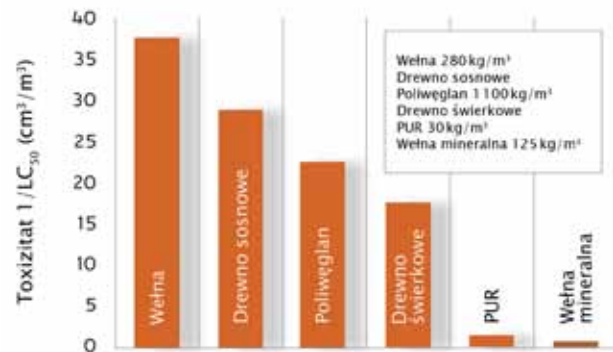
Wykres 1: Podatność różnych materiałów na wydzielanie toksycznych dymów

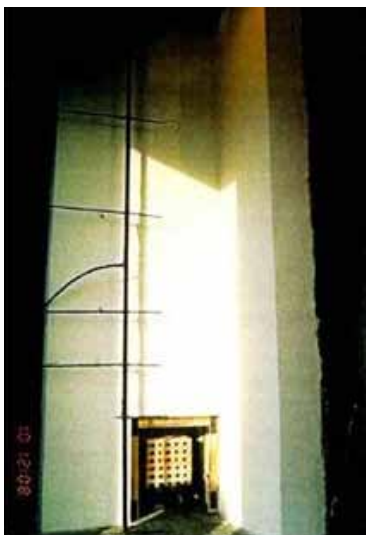
Układ badawczy wg prDIN 4102 p20

Badanie ściany zewnętrznej przeprowadzono w konfiguracji narożnej z otworem (imitującym okno) w dolnej części układu. Płomień z drewnianego stosu znajdującego się w otworze obejmował elewację. Jako źródło ognia posłużył 25-kilogramowy drewniany stos.

Pomiary temperatury zostały przeprowadzone w kilku miejscach: na powierzchni i po drugiej stronie elewacji oraz wewnątrz płyt izolacyjnych PUR na różnych poziomach wysokości fasady. Całkowity czas badania i obserwacji wyniósł 60 minut.

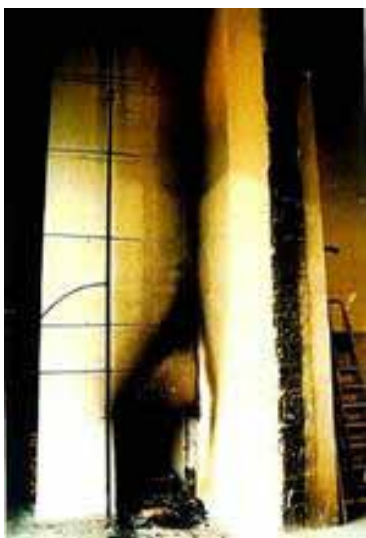
Zniszczenia próbki: końcowy efekt uszkodzenia elewacji

Po badaniu zdjęto warstwę wykończeniową elewacji z powierzchni PU. Nie odnotowano żadnego spękania warstwy zewnętrznej elewacji. Pianka została jedynie odbarwiona i częściowo zniszczona na powierzchni zewnętrznej i to tylko na ograniczonym obszarze bezpośredniego działania płomieni, gdzie temperatury przekroczyły poziom 200°C. Nie nastąpiło żadne rozprzestrzenienie ognia ani w produkcie PU, ani na zewnątrz od miejsca bezpośredniego oddziaływania ognia.

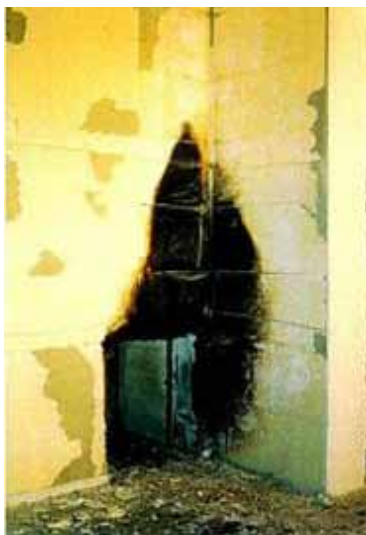
Zniszczenia próbki: warstwa izolacji PU

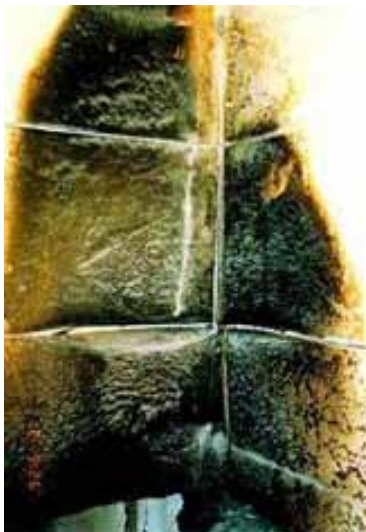
Zniszczenia próbki: palenisko

Po zapaleniu drewnianego stosu płomień zajęły powierzchnię systemu ETICS z izolacją z PU. Wkład drewniany spalił się niemal całkowicie w ciągu 14 minut. Jednakże dalszą aktywność płomieni spowodowała drewniana rama okienna oraz płonąca kasetka rolety. Po 50 minutach ogień zgasł całkowicie i płomień samoczynnie zniknął (efekt samo-gasnący).

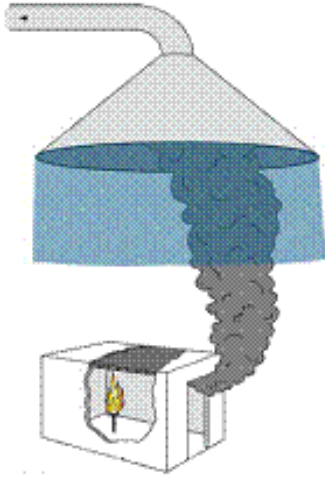
Ilustracja 2: Schemat obrazujący badanie próbki z wykorzystaniem dużego pochłaniacza kalorymetrycznego

Geometria aparatury pomiarowej jest taka sama, jak dla testu narożnikowego. Podłogi i ściany wykonane są z chudego betonu, natomiast dach imituje końcowy układ aplikacji (Ilustracja 2).

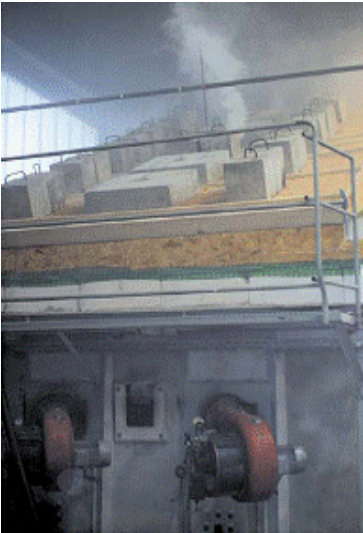
Stanowisko badawcze pod koniec testu

Rezultaty uzyskane przez izolację z niepalnego włóknistego materiału oraz pianki PIR wykazują akceptowalny poziom. Nie zaobserwowano rozgorzenia (przeskoku iskry), temperatura na zewnątrz izolacji pozostała na poziomie grubo poniżej 200°C, a cugu nie zaobserwowano. Izolacja pozostała na swoim miejscu na powierzchni całego dachu. Izolacja z pianki PIR miała pewien wpływ w wydzielaniu ciepła z układu, podczas gdy niepalny produkt o strukturze włóknistej wykazał lekkie żarzenie się po badaniu. Pozostałe materiały izolacyjne nie przeszły pozytywnie badania.

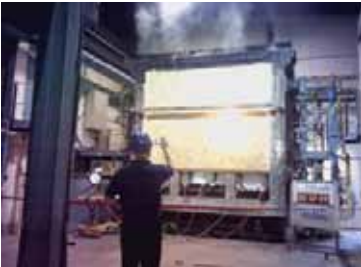
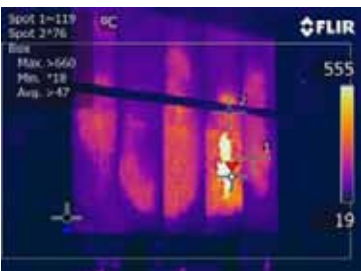
Układ badawczy zgodnie z EN1365-1:  
Próbka od strony nie wystawionej na  
działanie ognia i zapis termowizyjny w  
trakcie badania
